宁津县蒂亚家具有限公司
年产 2 万套实木家具项目竣工环境保
护验收监测报告

建设单位：宁津县蒂亚家具有限公司

检测单位：山东德诺检测技术服务有限公司

二〇二一年十月

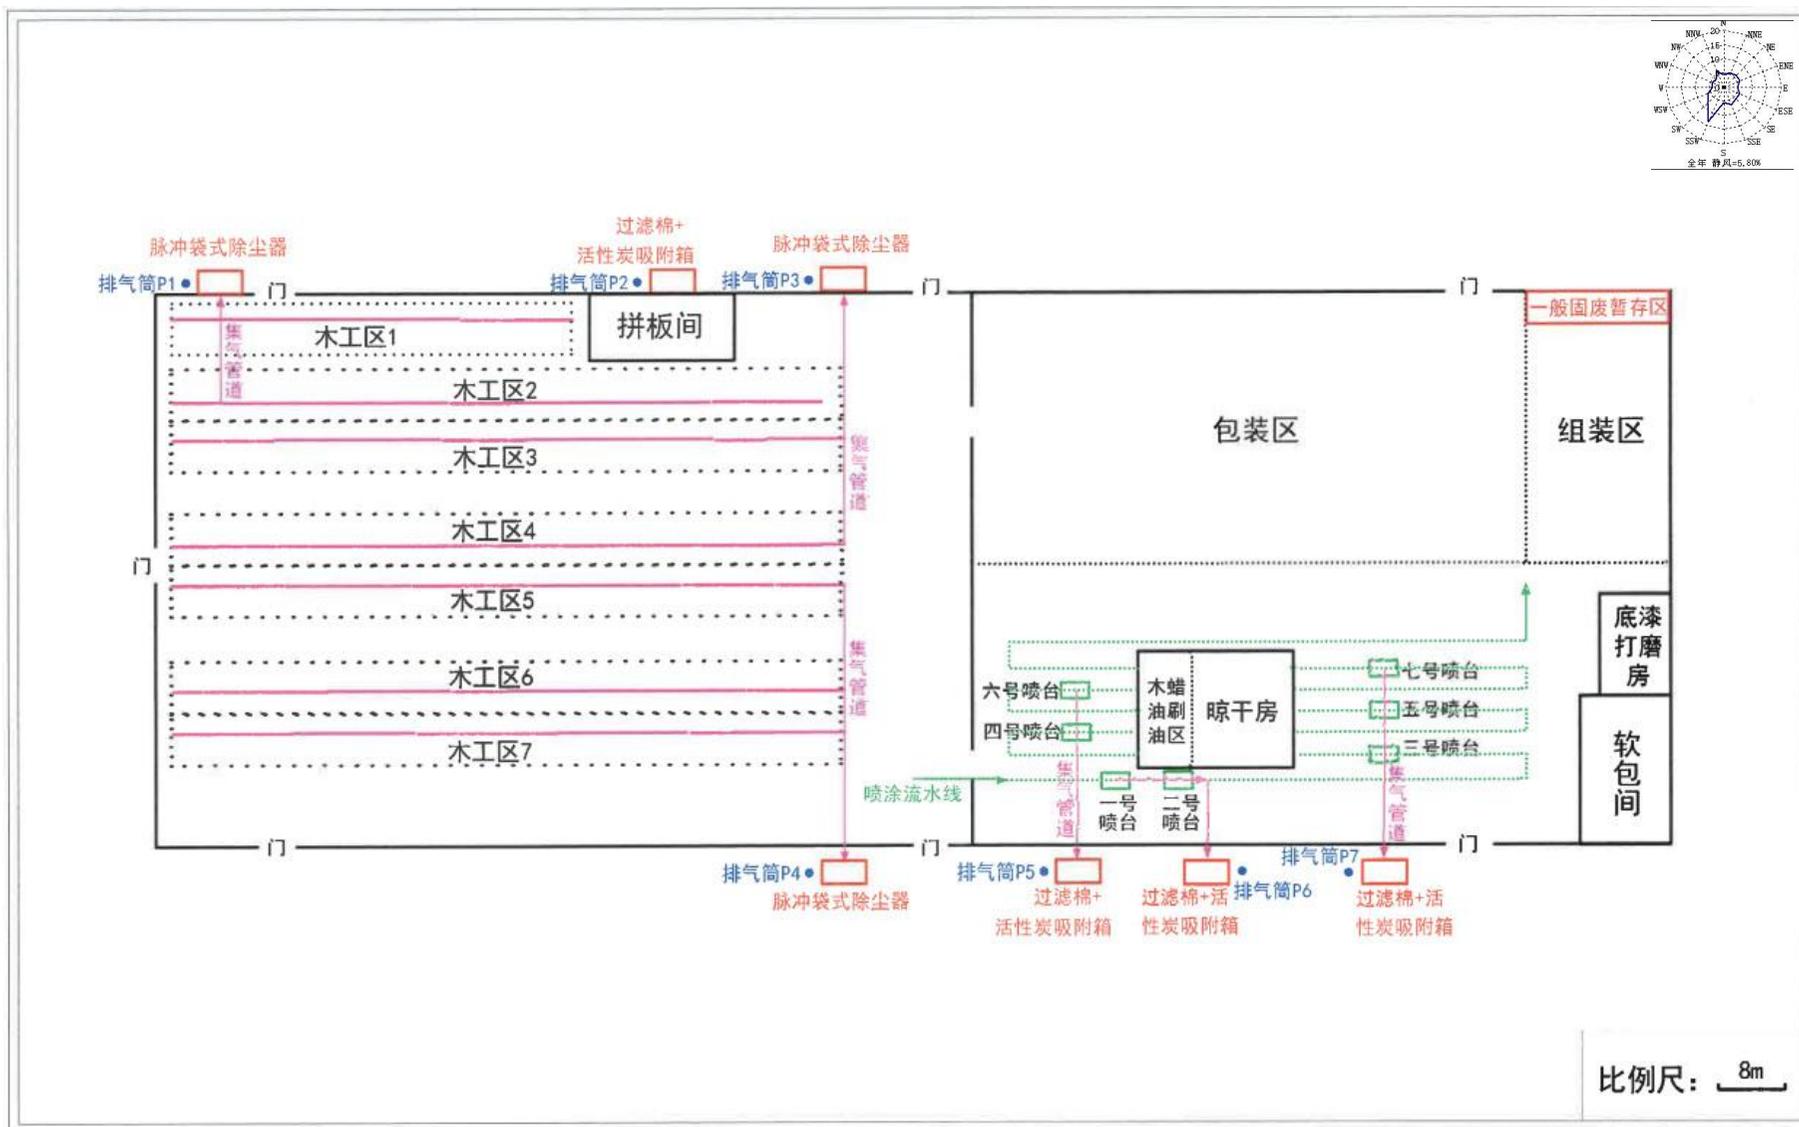
通过现场勘查，本项目车间布置未发生变化，项目车间平面布局见图 3.1-2。

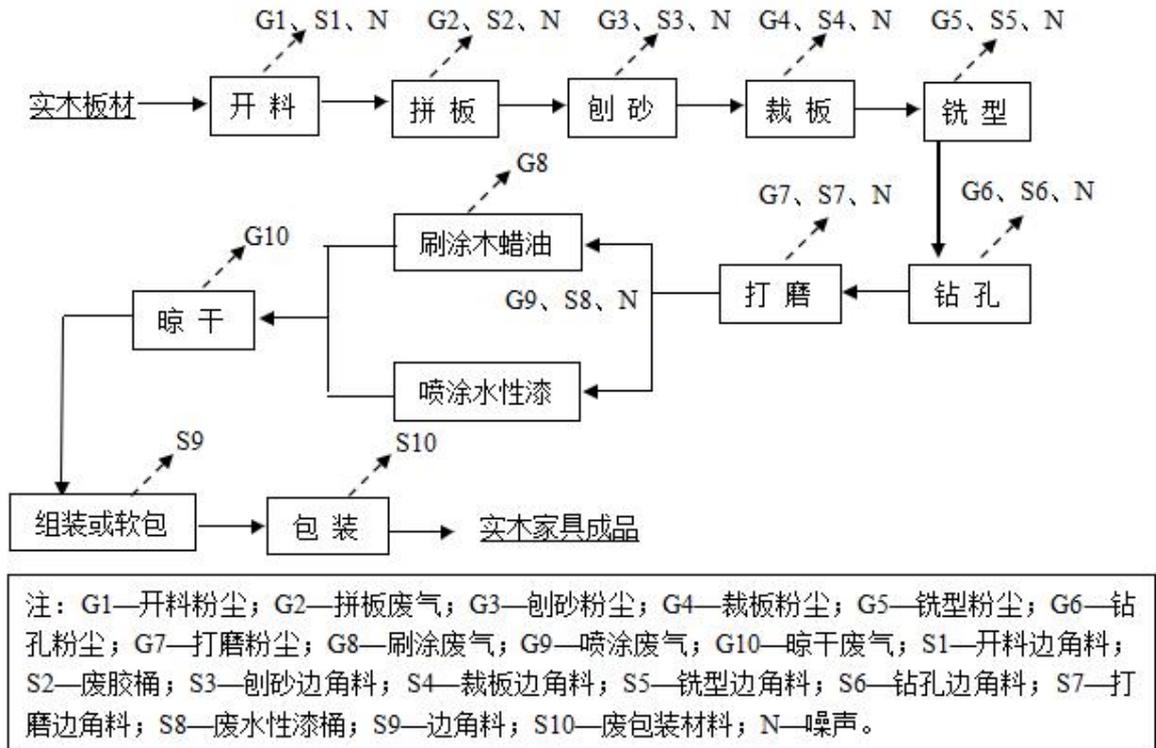
图 1-实木家具工艺流程及产污环节图

1、开料：外购已烘干的实木板材，利用断料锯、开料锯等开料，得到符合尺寸要求的木料。此工序主要污染物包括粉尘（G1）、边角料（S1）和噪声（N）。

2、拼板：将拼板胶均匀涂覆在开料后的木材表面，使其具有黏附能力，利用拼板机进行拼接，不需加热。拼板工序在密闭拼板间内进行。此工序主要污染物包括拼板有机废气（G2）、废胶桶（S2）和噪声（N）。

3、刨砂：拼接好的木料利用手压刨、砂光机、宽砂机等进行刨砂，使表面光滑。此工序主要污染物包括粉尘（G3）、边角料（S3）和噪声（N）。

4、裁板：刨砂好的木料利用裁板锯、卧式带锯等进行裁板，得到所需尺寸。此工序主要污染物包括粉尘（G4）、边角料（S4）和噪声（N）。

5、铣型：裁切好的木料利用圆盘仿形铣等进行铣型，不符合家具所需的弯角等特殊造型要求，故需对板材根据要求进行弯角切割等造型加工。此工序主要污染物包括粉尘（G5）、边角料（S5）和噪声（N）。

6、钻孔：裁切后的木料利用多头排钻、水平钻、手压钻等进行钻孔。此工序主要污染物包括粉尘（G6）、边角料（S6）和噪声（N）。

7、打磨：对钻孔后的木料利用震动砂、曲轴砂等进行表面打磨，以保证板材表

面及边缘的光滑、平整。此工序主要污染物包括粉尘（G7）、边角料（S7）和噪声（N）。

8、刷涂木蜡油：在打磨后的木料表面刷涂水性木蜡油，木蜡油采用人工刷涂，辅以用布擦拭，在晾干房内木蜡油刷涂区进行。每套实木家具刷涂 1 遍水性木蜡油工作底油、1 遍水性木蜡油工作面油。此工序主要污染物为刷涂废气（G8，主要污染物为 VOCs）。

9、水性漆喷涂：在打磨后的木料表面喷涂水性漆，水性漆采用人工喷涂，在喷漆流水线喷漆工位进行。每套实木家具喷涂 3 遍水性底漆、2 遍水性面漆，底漆喷涂、晾干后，实木家具先在密闭的底漆打磨间内进行打磨，再进入下一道底漆喷涂工序。此工序主要污染物包括喷涂废气（G9，主要污染物为颗粒物、VOCs）、废水性漆桶（S8）和噪声（N）。

10、晾干：经人工喷涂水性漆或刷涂木蜡油的家具部件进入晾干房晾干，使表面充分固化并成膜。晾干房保持密闭，内部设置加温（冬季用热采用空调电加热）、加湿及抽湿设施，确保晾干房内温度控制在 20~30℃、湿度控制在 40~60%RH，实现恒温恒湿。此工序主要污染物为晾干废气（G10，主要污染物为 VOCs）。

11、组装或软包：喷涂或刷涂并充分晾干的实木家具人工安装家具专用五金件，该五金件嵌入木材内部，表面无痕迹。根据需要，部分实木家具进行软包，主要包括布料开料、缝纫、海绵开料、组装、套面料等工序。此工序主要污染物为边角料（S9）。

12、包装：安装好附件的实木家具在成品区放置数天后打包，转至成品仓库待售，此工序主要污染物为废包装材料（S10）。

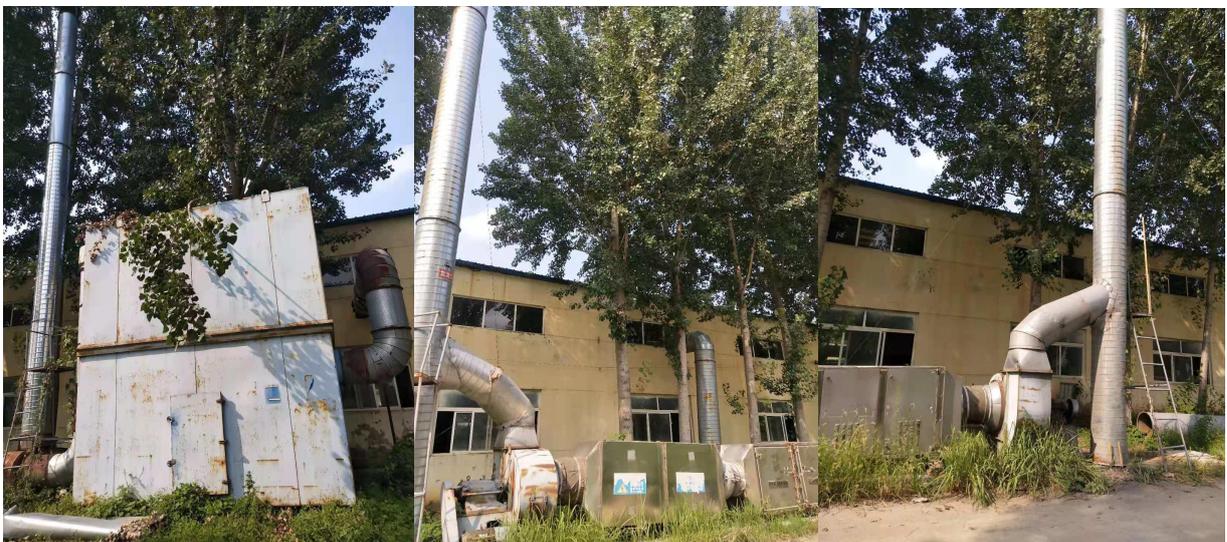
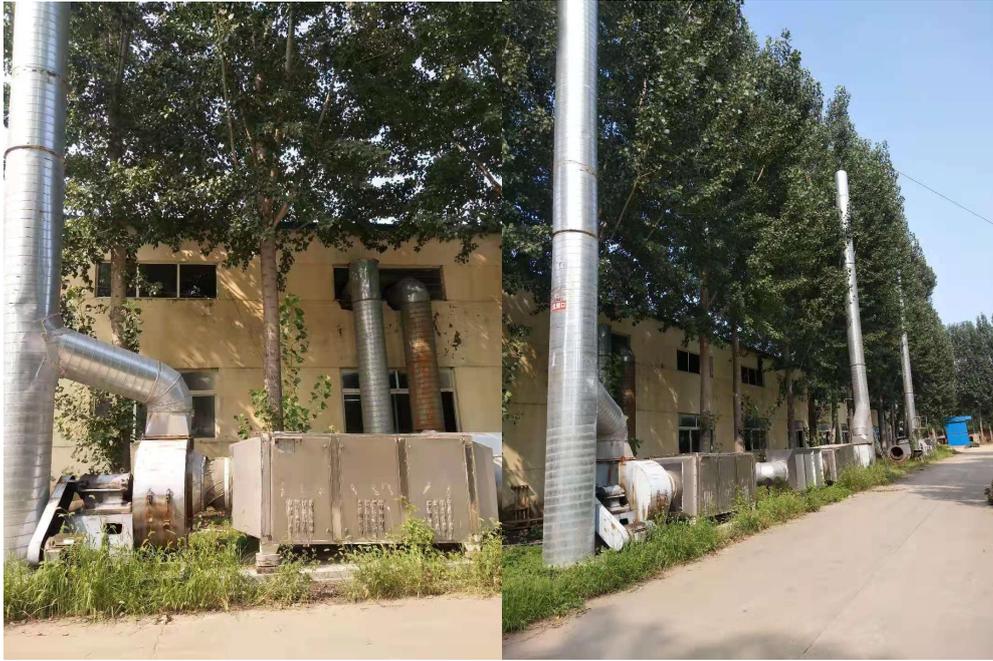
项目木工粉尘经中央集尘系统收集、脉冲袋式除尘器处理后，经 3 根 15m 高的排气筒（P1、P3、P4）达标排放；拼板工序在密闭拼板间内进行，拼板工序产生的少量有机废气经集气罩收集、“过滤棉+活性炭吸附”处理后，经 1 根 15m 高的排气筒（P2）达标排放；刷涂、晾干及喷涂工序颗粒物、有机废气经集气罩收集、“过滤棉+活性炭吸附”处理后，经 3 根 15m 高的排气筒（P5、P6、P7）达标排放；底漆打磨工序在密闭底漆打磨间内进行，底漆打磨粉尘经脉冲滤芯除尘器收集处理后无组织排放。

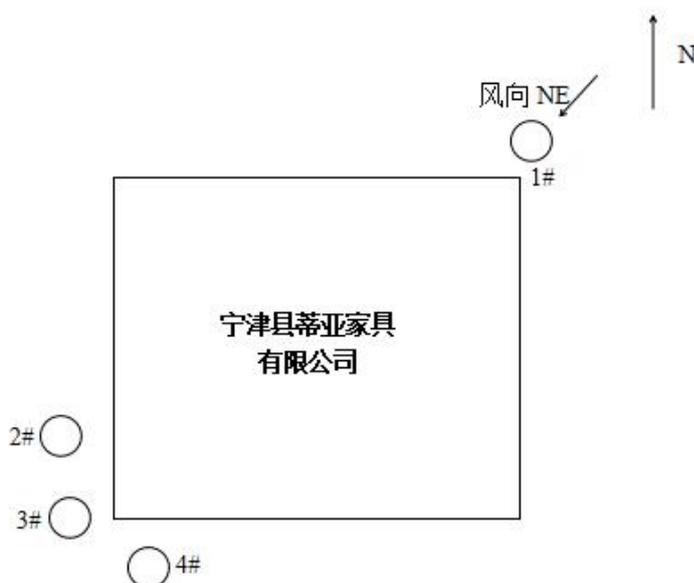
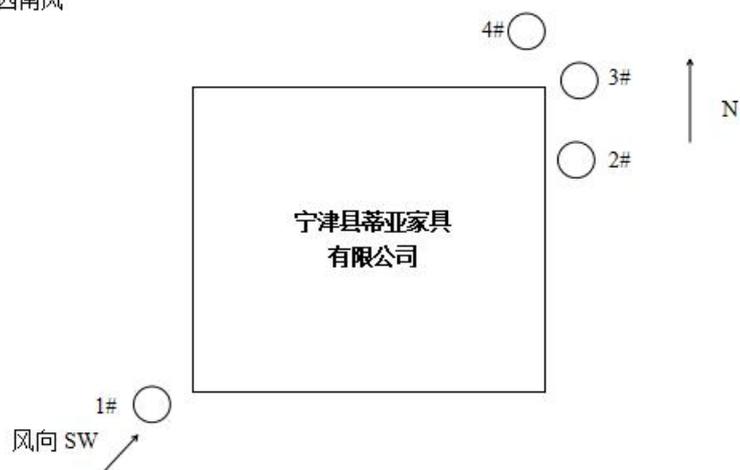
7.1-1 厂界废气检测点位示意图

编号	监测点位	监测因子	监测项目	监测频次
1#	厂界上风向（参照点）	颗粒物、VOCs、苯、甲苯、二甲苯、甲醛	排放浓度及气象参数	3 次/天，监测 2 天
2#~4#	厂界下风向（监控点）

风向：2021 年 8 月 9 日东北风

风向：2021 年 8 月 10 日西南风

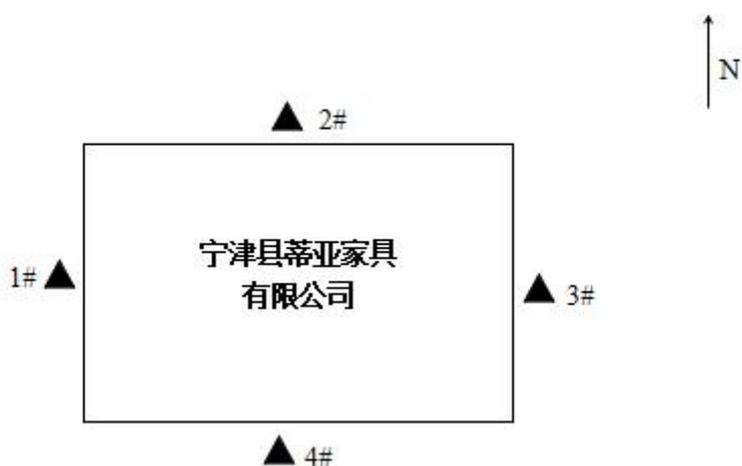
图 7.1-2 厂界噪声检测点位示意图

测点编号	测点位置
1#	西厂界
2#	北厂界
3#	东厂界
4#	南厂界

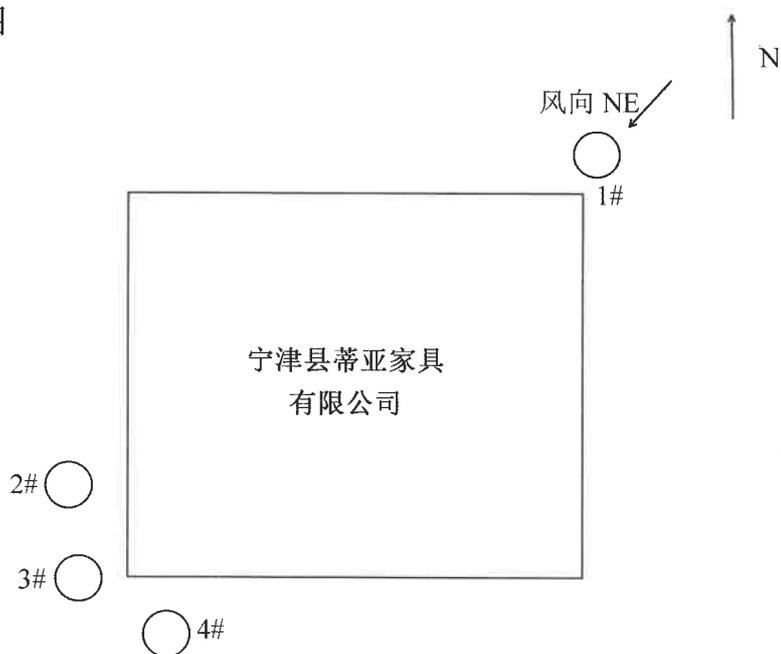
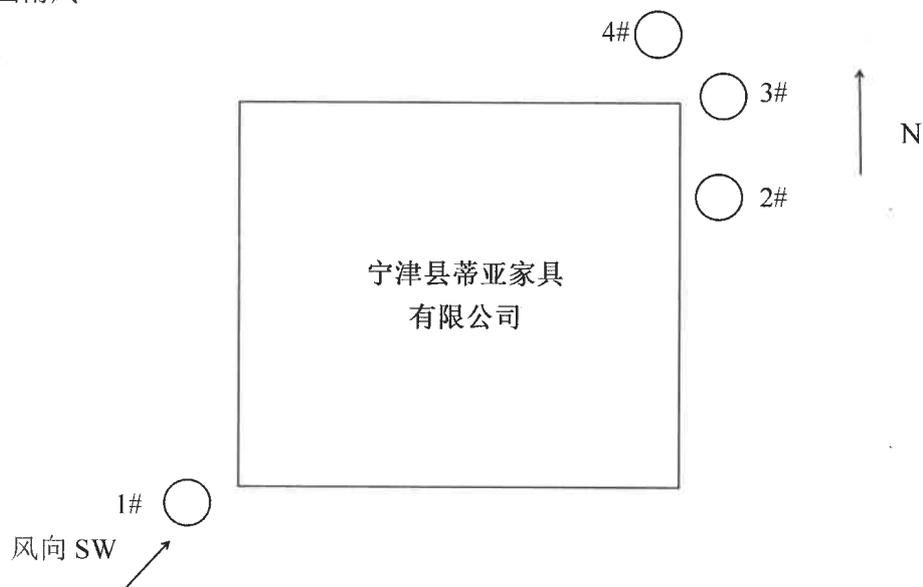
(二) 厂界无组织检测点位图

风向: 2021年8月9日东北风

风向: 2021年8月10日西南风
