德州圣宝汽车销售服务有限公司  
汽车喷漆房项目竣工环境保护验收  
监测报告

建设单位：德州圣宝汽车销售服务有限公司

检测单位：山东德诺检测技术服务有限公司

二〇二一年十二月

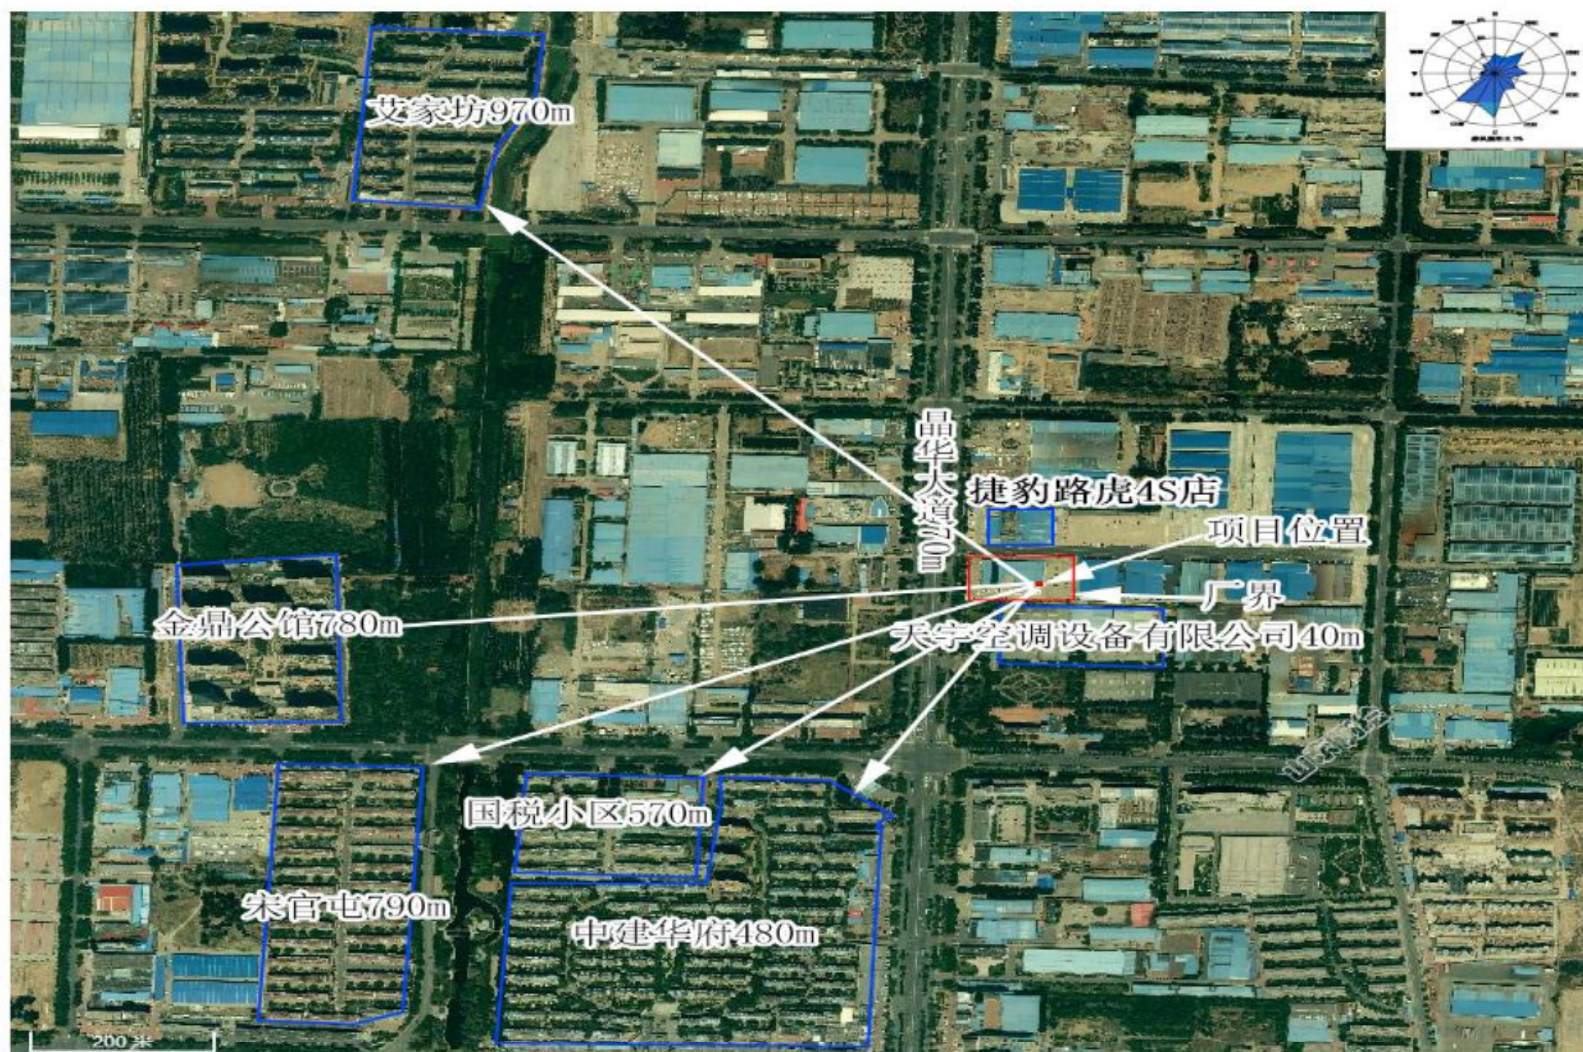
本项目新建喷漆房一座，占地面积 29m<sup>2</sup>，建筑面积 29m<sup>2</sup>；位于维修间南侧，使得生产流程合理、运输路线通畅；各生产单元布置紧凑，缩短了物料的运输距离，节省了能耗同时，方便了生产管理。

本项目平面布置从生产管理、安全管理和保护环境等方面进行考虑，布置合理，本项目平面布局见附图二。

排气筒

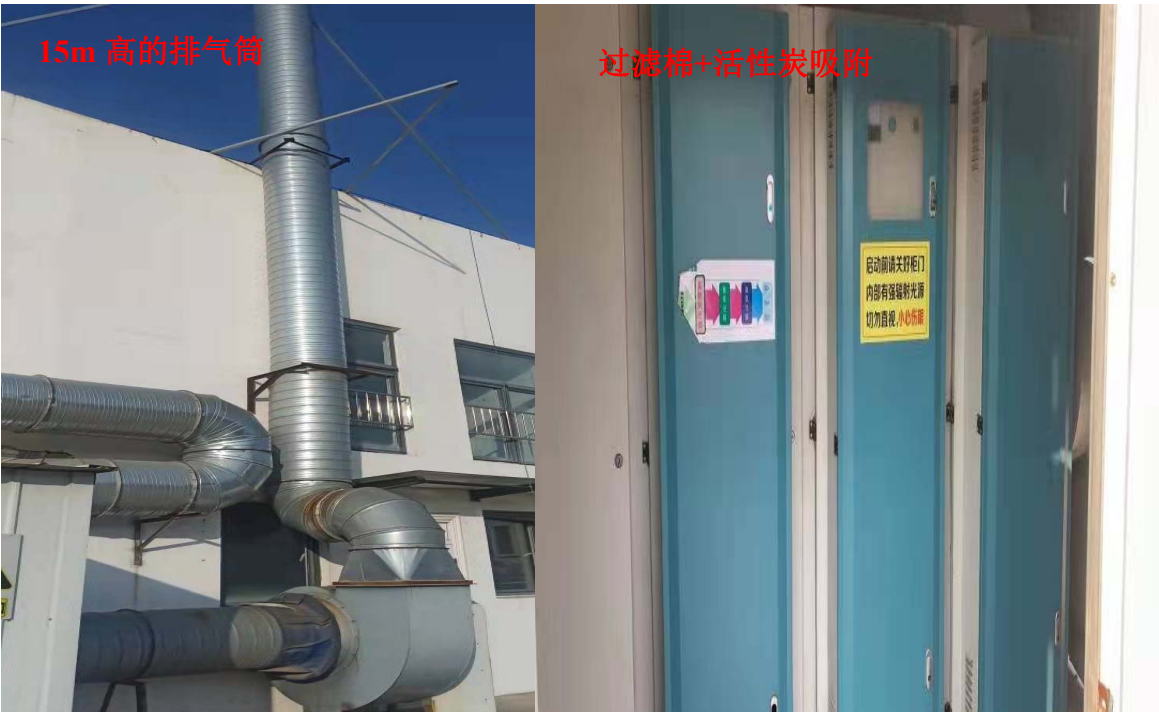
本项目刮腻子、晾干、喷漆和烘烤工序在喷漆房内进行。喷漆房工作时间为1500h/a。刮腻子、晾干、喷漆和烘烤工序产生的废气收集后引入1套“过滤棉+活性炭吸附”设施处理，然后通过一根15m高的排气筒排放。

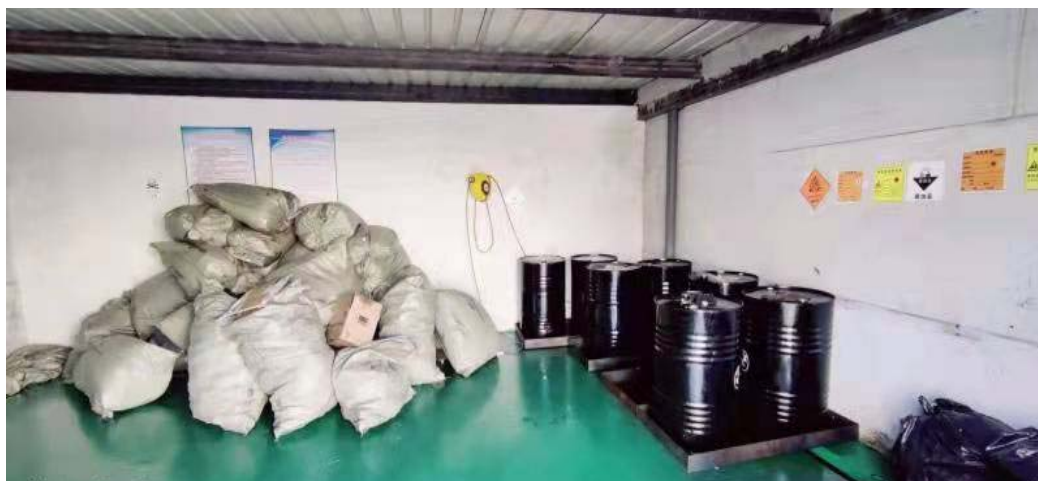
附图四危废间

（2）废活性炭：本项目废活性炭产生量为1.352t/a。废活性炭属于危险废物，危废类别HW49，废物代码为900-041-49，危废暂存间暂存，委托有资质单位处置。

（3）本项目废过滤棉产生量为0.06t/a。废过滤棉属于危险废物，危废类别

HW49，废物代码为 900-041-49，危废暂存间暂存，委托有资质单位处置。

(4) 本项目漆渣的产生量约为 0.02t/a，暂存在危废间，委托有资质单位处置。

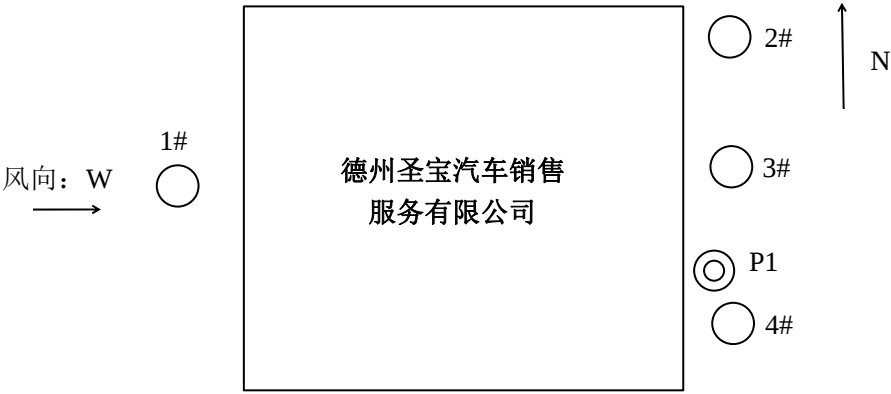
图 7.1-1 废气监测点位示意图

| 检测日期 | 监测点位 | 监测因子 | 监测频次 |
|---|---|---|---|
| 2021 年 11 月 10 日至 2021 年 11 月 11 日 | 喷漆工序 P1 过滤棉+活性炭吸附设施排气筒进口 | 颗粒物、甲苯、二甲苯、非甲烷总烃 | 3 次/天，2 天 |

| 监测点位 | 监测因子 | 监测项目 | 监测频次 |
|---|---|---|---|
| 在厂界上风向设置 1 个对照点，下风向设置 3 个监控点 | 颗粒物、甲苯、二甲苯、非甲烷总烃 | 同步记录天气情况、风向风速、大气温度、大气压力等气象参数。 | 3 次/天，共 2 天 |

说明：○ 表示无组织废气监测点位。

◎ 表示有组织废气监测点位。
